平成 23 (2011) 年東北地方太平洋沖地震における ガラス等の被害調査報告書

平成 24 年 1 月

板硝子協会

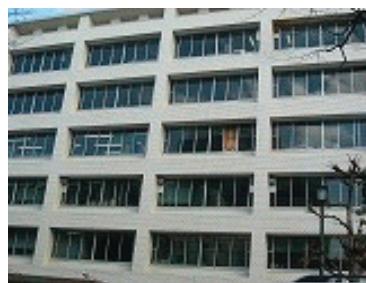
- ・ガラス破損例（写真 2-1. (1). 1）は、一部見られたものの非常に少なかった。

写真 2-1. (1). 1 窓ガラスの破損
(仙台駅付近)

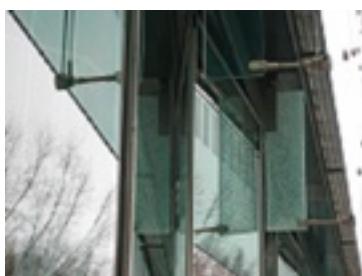
写真 2-1. (1). 2 方立ガラスの破損
(仙台駅付近の公共施設)

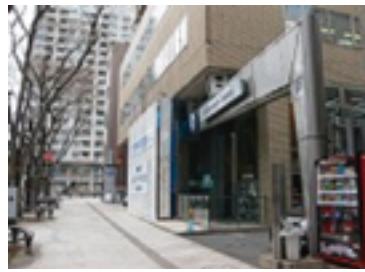
- ・中層ビル建築1階にある自動車販売店ショールームのガラススクリーンの破損・脱落箇所（写真2-1.(1).5）には合板等で覆いが施されていた。この被害例以外は確認できなかった。

写真 2-1.(1).5 同左 一時補修の状況
(仙台駅付近)

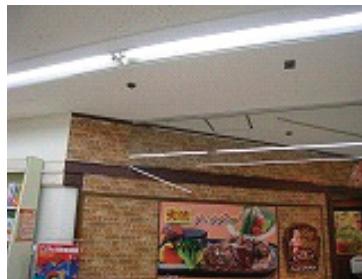
- ・百貨店等大型店舗では、下枠カバー材の一部脱落があったものの、非耐震タイプにも係わらずガラス破損・落下は見られなかつた（写真 2-1.(1).6）。

写真 2-1.(1).6 仙台駅付近の百貨店

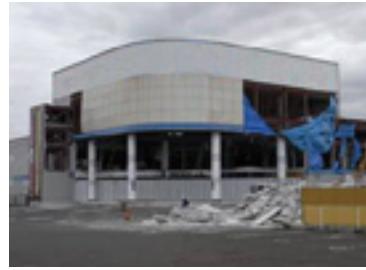
- ・大型家具販売店、大型家電販売店数件で破損が見られた（写真 2-1.(1).7、写真 2-1.(1).8）。
- ・サッシ・カーテンウォールが破損している店舗は同時に外壁のALCパネル、天井等も破損脱落している箇所があり、数店舗で補修工事を開始していた。

写真 2-1.(1).7 外壁 ALC、ガラスの破損
(仙台市郊外の大型家具販売店)

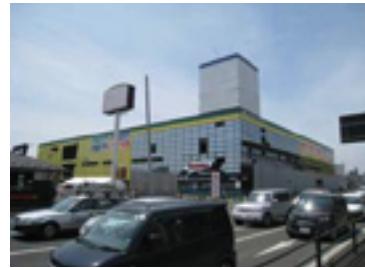
写真 2-1.(1).8 ガラス等の破損
(仙台市内の大型家電販売店)

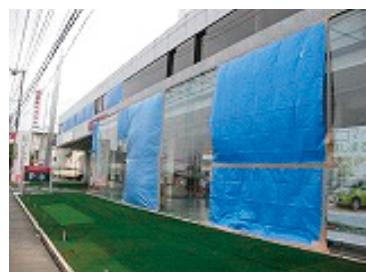
- ・仙台近郊では、多数の自動車販売店ショールームのガラススクリーンで、面ガラス、方立ガラスが破損していた（写真 2-1. (1). 9）、写真 2-1. (1). 10）。

写真 2-1. (1). 9 面ガラスの破損
(仙台市内の自動車販売店)

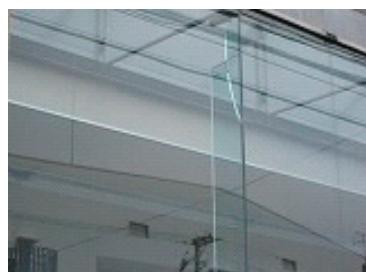
写真 2-1. (1). 10 方立ガラスの破損
(同左)

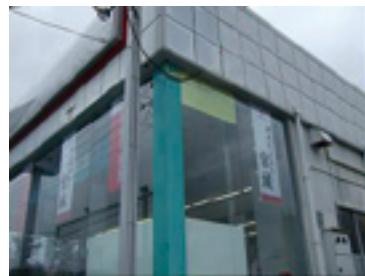
- ・また、コーナー上部のガラスの破損が目立っていた（写真 2-1. (1). 11）。

写真 2-1. (1). 11 コーナー部等のガラスの破損
(仙台市内の自動車販売店)

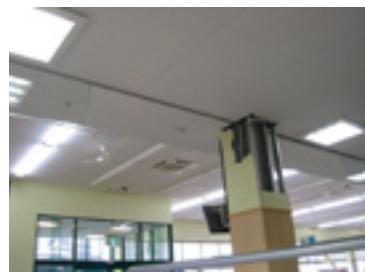
- ・大型ショッピングセンター、大型家具販売店、大型家電販売店等、調査した殆ど全ての店舗の天井が破損していた。特に 2 階以上での破損落下が散見された。
- ・ガラス防煙垂れ壁に関しては、天井破損部以外でも 1 次調査の時点でガラスが撤去されたままとなっている店舗が大部分であり、まだ補修工事に掛かれない状況となっていた。なお、撤去されたガラスが地震により脱落したか否かについては分からなかった（写真 2-1. (1). 12）。

写真 2-1. (1). 12 柱周りのガラスの破損
(仙台市内の大型ショッピングセンター)

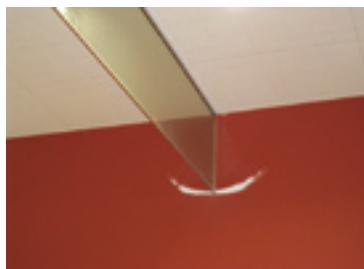
- ・壁部に面外方向にガラス防煙垂れ壁が振り子状に振れた傷痕が散見され、中には45度程度の振れ痕もあった（写真2-1.(1).13）。
- ・耐震タイプ使用例は少なかったが、被害状況は非耐震タイプに比べ極めて軽微であった（写真2-1.(1).14）。

写真 2-1.(1).13 ガラスの振れ幅痕跡
(仙台市内の大型ショッピングセンター)

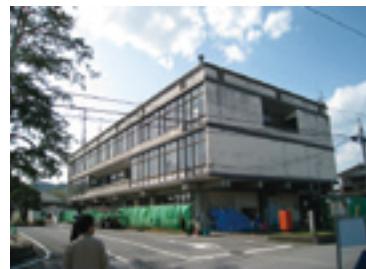
- ・宮城県南部の市庁舎、町役場は古い建築が多く、外装（壁、ガラス）、内装（天井）共に破損・脱落しているため、立ち入り禁止にしている施設が多かった（写真2-1.(1).15）。
- ・避難施設になっている体育館、市民センター等でも一部のガラスが破損したまま補修工事がされていない施設が数件あった。

写真 2-1.(1).15 1階回り外装（壁、ガラス）の破損
(宮城県南部の町役場)

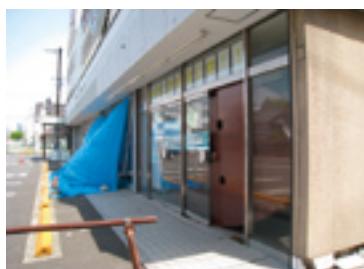
- ・古い小規模店舗でのガラス破損事例が多かった（写真2-1.(1).16）。ガラス以外ではラスモルタルの落下事例が多数見られた（写真2-1.(1).17）。

写真 2-1.(1).16 ガラスの破損
(名取市内)

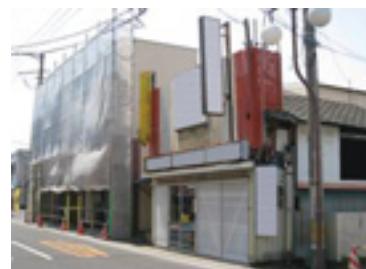
写真 2-1.(1).17 ラスモルタルの落下
(名取市内)

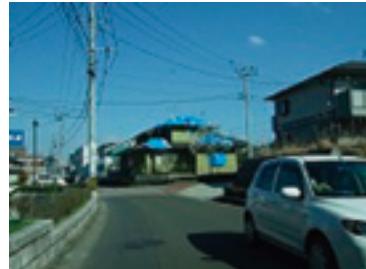
- ・瓦の破損、ずれ落ちが散見されたが、建物の破壊はほとんど見られなかつた（写真 2-1. (1). 18）

写真 2-1. (1). 18 瓦の被害
(仙台市郊外)

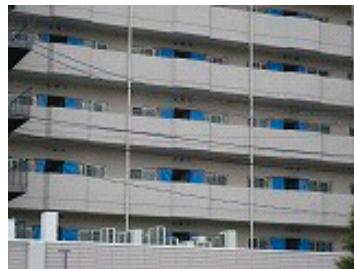
- ・玄関出入口両側の窓開口部と玄関の間の壁のせん断破壊例が見られた（写真 2-1. (1). 19）。

写真 2-1. (1). 19 壁のせん断破壊被害
(仙台市内)

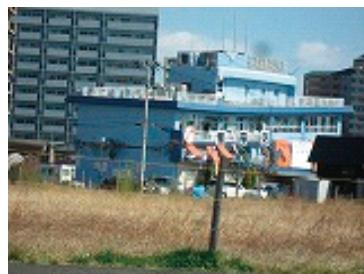
- ・古い建築で柱のせん断破壊による崩壊例が見られた（写真 2-1. (1). 20）。

写真 2-1. (1). 20 柱のせん断破壊被害
(仙台市内)

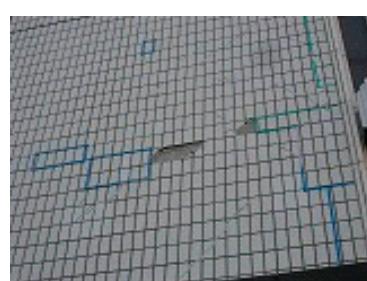
- ・大型百貨店等において外壁タイルの剥離等が散見された（写真 2-1. (1). 21）。

写真 2-1. (1). 21 タイルの破損
(仙台駅前)

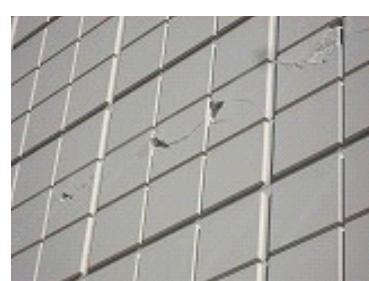
- ・また、大型百貨店の外壁（G R C化粧外壁）で一部クラック・剥離等の発生が見られた（写真 2-1. (1). 22）。

写真 2-1. (1). 22 外装材の破損
(仙台駅前)

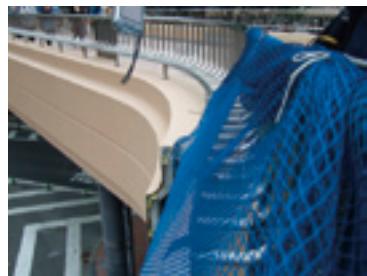
- ・仙台駅前のペデストリアンデッキのエキスパンションジョイント部で一部破損等が見られた（写真 2-1. (1). 23）。
- ・また、そのペデストリアンデッキ下部の天井材（メタル）の落下が見られた（写真 2-1. (1). 24）。

写真 2-1. (1). 23 ペデストリアンデッキの被害
(仙台駅前)

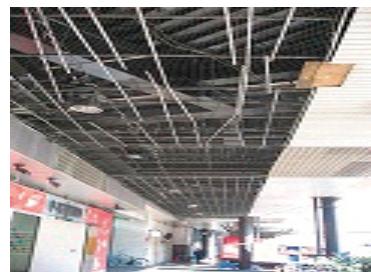
写真 2-1. (1). 24 天井材の被害
(仙台駅前)

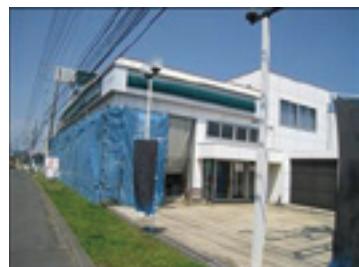
- ・自動車販売店ショールームの多くは、シート覆いが施され既に通常の営業を行っていた。なお、ガラス等の補修の詳細については確認できなかった（写真2-1.(2).1、写真2-1.(2).2）。

写真 2-1.(2).1 ガラスの破損
(水戸市郊外)

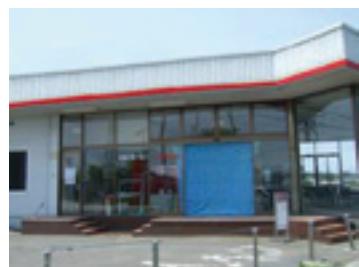
写真 2-1.(2).2 ガラスの破損
(水戸市郊外)

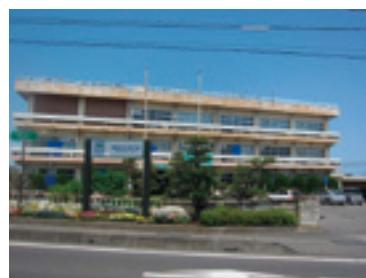
- ・東海村合同庁舎等では、一部の窓ガラスの破損が見られた（写真 2-1. (2). 7）。

写真 2-1. (2). 7 窓ガラスの破損

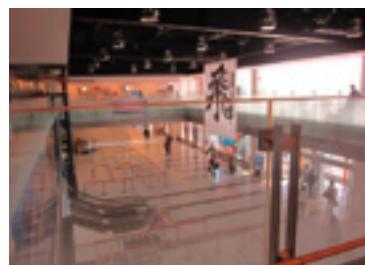
写真 2-1. (2). 9 破損天井材撤去状況

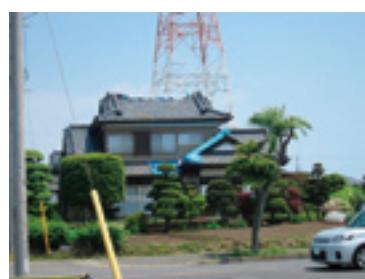
- ・瓦が破損、ずれ落ちしている例が散見された（写真 2-1. (2). 10）

写真 2-1. (2). 10 瓦の被害
(水戸市郊外)

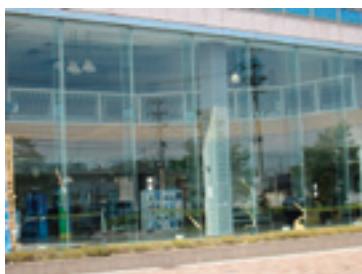
- ・多くの自動車販売店ショールームで、ガラススクリーンのガラス破損例が見られ、修復が進んでいない状況であった（写真2-1.(3).7）。シート等で覆いがされたまま、あるいは破損した面ガラス等を合板で挟んで固定して営業している店舗が多く見られた（写真2-1.(3).8、写真2-1.(3).9）。破損のなかったショールームは、面ガラスの高さの低い小規模店か、あるいはサッシ構法の場合が多かった。

写真 2-1.(3).7 方立ガラスの被害
(郡山市郊外)

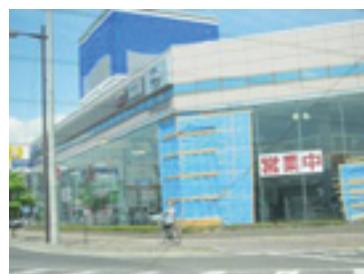
写真 2-1.(3).8 面ガラスの被害
(郡山市郊外)

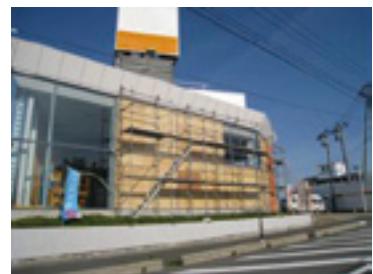
写真 2-1.(3).9 面ガラスの被害
(郡山市郊外)

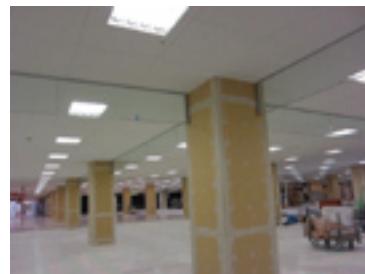
- ・天井落下に伴って、ガラス防煙垂れ壁もほぼ一緒に破損・脱落したとの情報をヒアリングにて得た（写真2-1.(3).10）。

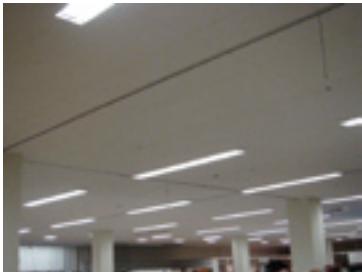
- ・上位階の天井がほとんど落下したにもかかわらず、耐震タイプのガラス防煙垂れ壁で部分的に破損・脱落はあったものの、ほとんど被害を受けなかつたとの情報もヒアリングで得た。
- ・柱や壁周り、コーナー部のガラス防煙垂れ壁のガラス破損・脱落が多く見られた
(写真 2-1. (3). 11、写真 2-1. (3). 12)。なお、下枠カバー材があるタイプは、柱や壁周りを除いてガラスの脱落を免れているのが多く見られた(写真 2-1. (3). 13)。

写真 2-1. (3). 11 ガラスの破損・脱落被害
(郡山市内の大型家具販売店)

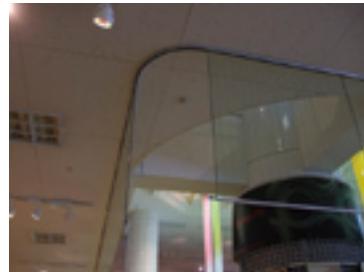
写真 2-1. (3). 12 コーナー部ガラスの破損
(郡山市内の大型家具販売店)

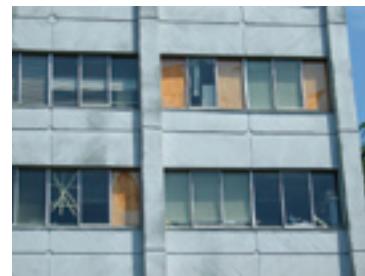
- ・郡山市役所は閉鎖されており、向かいの運動施設でも一部市役所業務を行っている状況であった。
- ・郡山市役所では、窓ガラスが多く破損しているのが見られた(写真 2-1. (3). 14、写真 2-1. (3). 15)。

写真 2-1. (3). 15 窓ガラスの破損

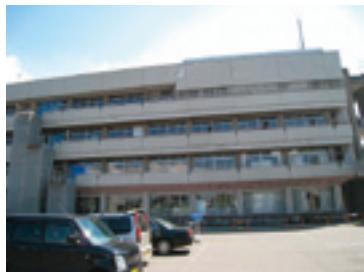
- ・須賀川市役所でも、窓ガラスが破損していた(写真 2-1. (3). 16、(写真 2-1. (3). 17)。また、外壁材のクラック、剥離・脱落等が見られた(写真 2-1. (3). 18)。

写真 2-1. (3). 16 窓ガラスの破損
(須賀川市役所)

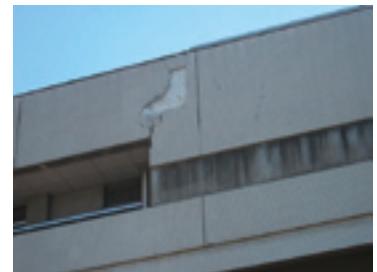
写真 2-1. (3). 18 外装材の破損

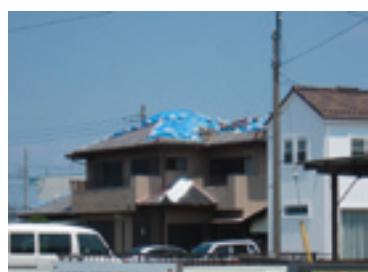
- ・瓦が破損、ずれ落ちている被害例は少くなかつた（写真 2-1. (3). 23、写真 2-1. (3). 24）。

写真 2-1. (3). 23 瓦の被害
(郡山市)

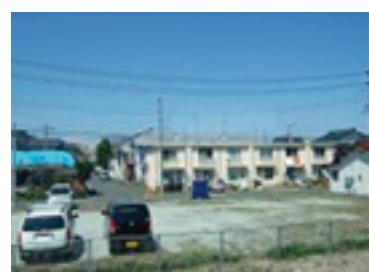
写真 2-1. (3). 24 瓦の被害
(郡山市郊外)

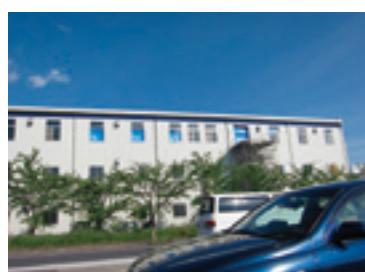
- ・窓ガラスが破損している建物が散見された（写真 2-1. (3). 25、写真 2-1. (3). 26）

写真 2-1. (3). 25 低層集合住宅の窓ガラスの破損
(本宮市)

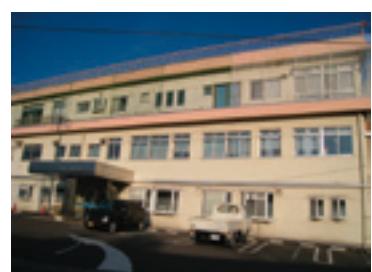
写真 2-1. (3). 26 低層集合住宅の窓ガラスの破損
(本宮市)
