平成 23 (2011) 年東北地方太平洋沖地震における ガラス等の被害調査報告書

平成 24 年 1 月

板硝子協会

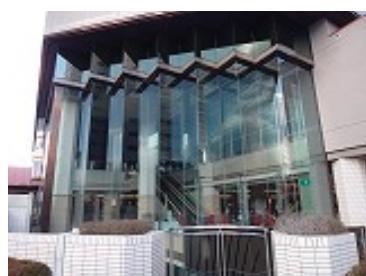
- ・1990年代以降、普及した特殊構法（D P G 構法等）によるガラス破損例は非常に少なかった（写真 2-1. (1). 2、写真 2-1. (1). 3、写真 2-1. (1). 4）。

写真 2-1. (1). 3 仙台駅付近のホテル

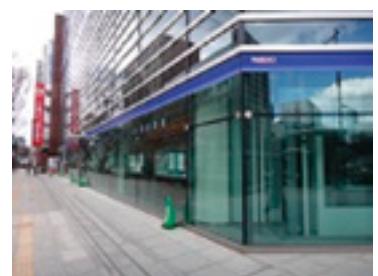
写真 2-1. (1). 4 仙台駅付近のビル

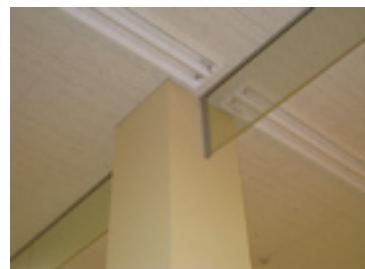
写真 2-1.(1).14 柱周りのガラスの状況
(仙台市内の大型ショッピングセンター)

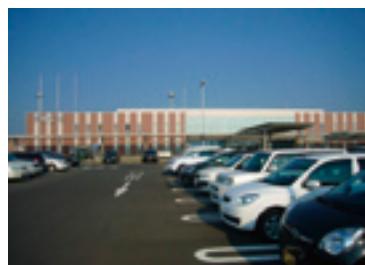
- ・茨城空港の建物について天井およびガラス被害の報道があったが、既に改修されており確認はできなかった（写真 2-1. (2). 8、写真 2-1. (2). 9）。

写真 2-1. (2). 8 茨城空港全景
(同左空港ロビー)

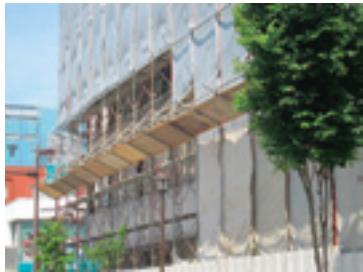
写真 2-1. (3). 1 郡山市内中層建築物

- ・被害を受けた箇所を中心にシート等で覆いが掛けられており、ガラスの破損状況を確認できなかつたものが多かつた（写真 2-1. (3). 1、写真 2-1. (3). 2、写真 2-1. (3). 3）。

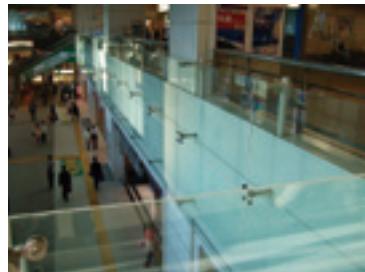
- ・郡山駅構内のD P G構法によるガラス手摺りのガラス破損は見られなかつた（写真 2-1. (3). 4）。

写真 2-1. (3). 4 郡山駅構内ガラス手摺り

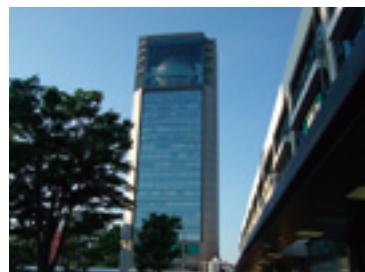
写真 2-1. (3). 5 郡山ふれあい科学館

- ・郡山ふれあい科学館（写真 2-1. (3). 5）のガラス防煙垂れ壁（下枠カバー材有り）は、端部が柱・壁ヘシールで接合されているタイプであり、ガラスの破損・脱落は見られなかつた（写真 2-1. (3). 6）。

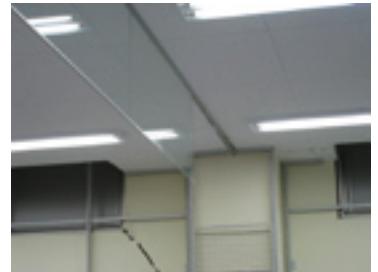
- ・上位階の天井がほとんど落下したにもかかわらず、耐震タイプのガラス防煙垂れ壁で部分的に破損・脱落はあったものの、ほとんど被害を受けなかつたとの情報もヒアリングで得た。
- ・柱や壁周り、コーナー部のガラス防煙垂れ壁のガラス破損・脱落が多く見られた
(写真 2-1. (3). 11、写真 2-1. (3). 12)。なお、下枠カバー材があるタイプは、柱や壁周りを除いてガラスの脱落を免れているのが多く見られた(写真 2-1. (3). 13)。

写真 2-1. (3). 13 レールタイプの状況
(郡山市内の大型家電販売店)

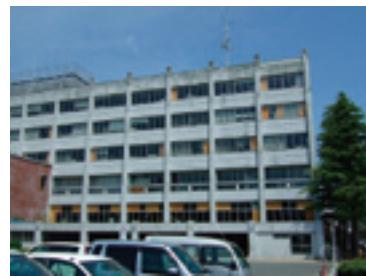
- ・郡山市役所は閉鎖されており、向かいの運動施設でも一部市役所業務を行っている状況であった。
- ・郡山市役所では、窓ガラスが多く破損しているのが見られた(写真 2-1. (3). 14、写真 2-1. (3). 15)。

写真 2-1. (3). 14 市役所全景
(郡山市役所)

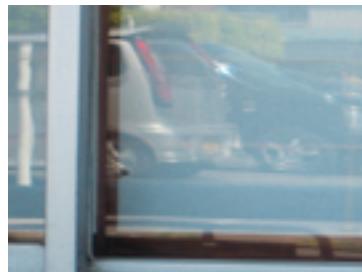
- ・須賀川市役所でも、窓ガラスが破損していた(写真 2-1. (3). 16、(写真 2-1. (3). 17)。また、外壁材のクラック、剥離・脱落等が見られた(写真 2-1. (3). 18)。

写真 2-1. (3). 17 ピード固定の状態

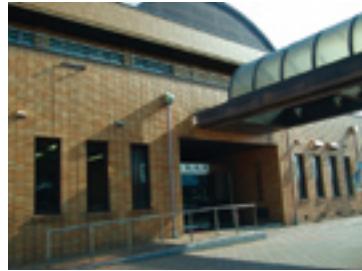
- ・本宮市役所は新しい建築物であり、外観からはガラス等の被害は見られなかつた（写真 2-1. (3). 19）。

写真 2-1. (3). 19 玄関周り
(本宮市役所)

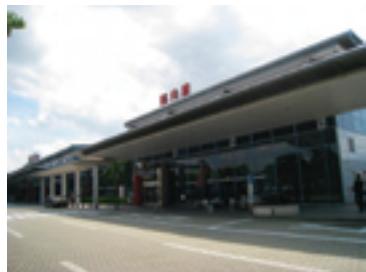
- ・福島空港ビルは、建物の内・外ともガラスの被害はなかつた（写真 2-1. (3). 20、写真 2-1. (3). 21）。唯一、管制塔のガラスが落下したとの情報をヒアリングにて得た（写真 2-1. (3). 22）。

写真 2-1. (3). 20 全景
(福島空港)

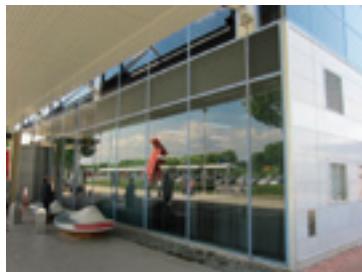
写真 2-1. (3). 21 ガラスの状況
(1階回り)

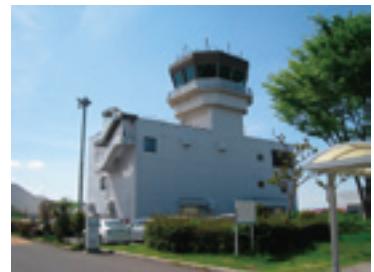
写真 2-1. (3). 22 管制塔全景
